建築施工実習

(鉄筋コンクリート)

6/28~9/27: 住居環境科 2年生
型枠制作からコンクリート打設、
そして加力試験による結果確認まで
一貫した実習をおこないました。

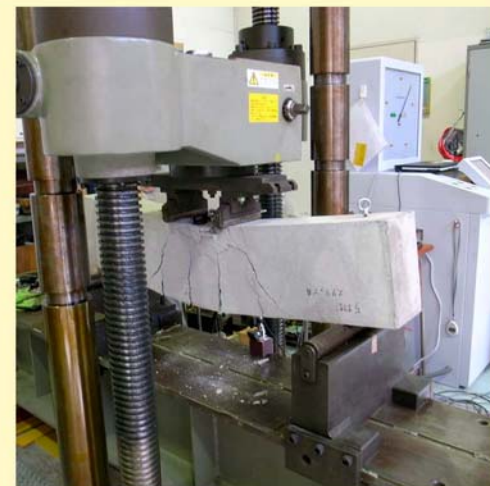
⑥ 曲げ破壊

それぞれの特徴は、曲げ破壊では、梁の変形は大きいですが耐力は大きく低下しない。しかしせん断破壊では、梁の変形は小さいが急激に耐力が低下している。

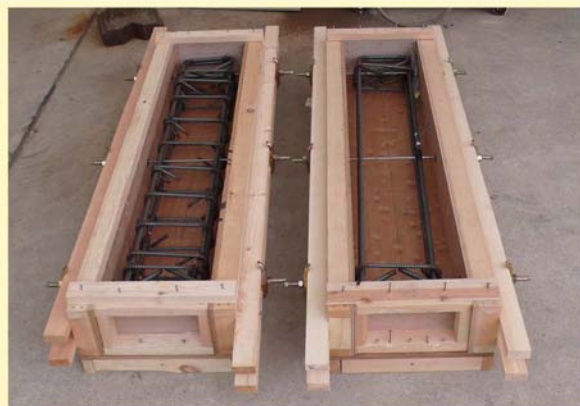
① 鉄筋組立: 2種類の配筋をします。

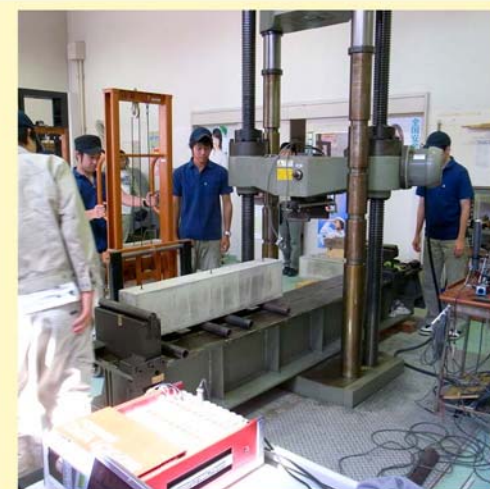
④ 試験機へセット..
試験は全て自分たちで
おこないます
